Inclusiones en el vidrio.-I. Originadas por las materias primas de la mezcla vitrificable *

COSME MONTES LOPEZ
Laboratorio Central de Cristalería Española, S. A.
(Avilés)

Se hace mención en este trabajo a una serie de inclusiones producidas en el vidrio por contaminaciones de las materias primas, bien por minerales asociados a éstas en los yacimientos o por impurezas agregadas durante la manipulación o el transporte.

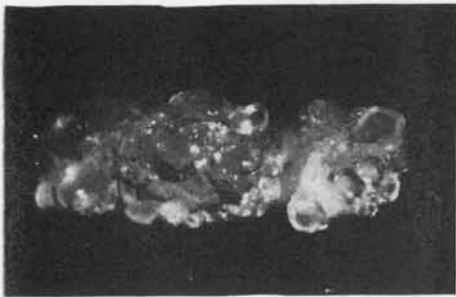
Los infundidos de arena, vistos directamente al estereomicroscopio, suelen presentarse como granos aglomerados (fig. 1) y, otras veces, rodeados de abundantes formaciones de cristobalita (fig. 2).

FIG. 1.—*Infundidos de arena, constituidos por granos aglomerados, vistos directamente al estereomicroscopio (20 aumentos).*

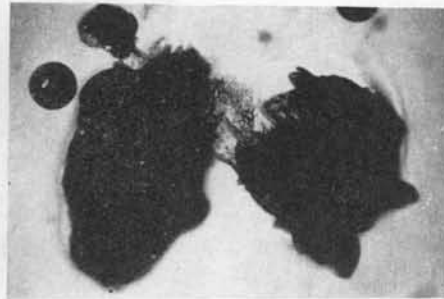
FIG. 2.—*Preparación en lámina delgada de infundidos de arena con abundantes formaciones de cristobalita (luz normal, 20 aumentos).*

El grado de transformación de los granos es función del tipo de horno y de la velocidad con que pasen por el mismo, pudiendo aparecer cuarzo sin transformar o sus correspondientes variedades alotrópicas.

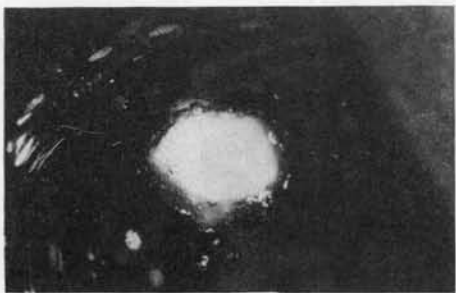
Tales inclusiones creemos que sólo pueden manifestarse a partir de granulometrías exageradamente gruesas o por efecto de fusiones muy incompletas, como las que se presentan en las figuras 3 y 4.

FIG. 3.—*Inclusión de feldespato vista al estereomicroscopio (20 aumentos).*

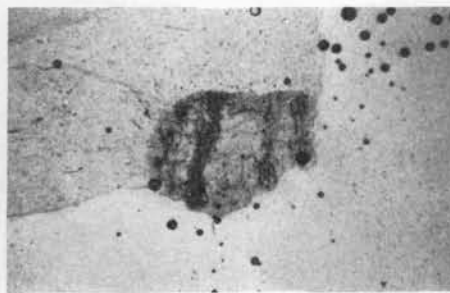
FIG. 4.—*Inclusión de feldespato (luz normal, 20 aumentos).*

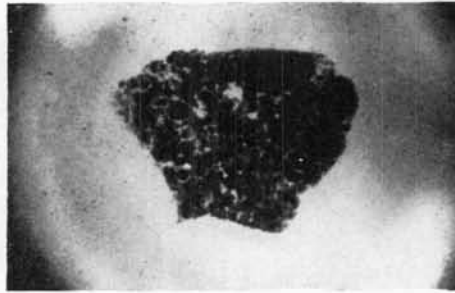
La alúmina técnica, normalmente en grano impalpable, puede aglomerarse por causa de la humedad y entonces da lugar a unos defectos característicos en forma de pequeñas esferas constituidas por cristales de α -alúmina (fig. 5).

FIG. 5.—Inclusión de alúmina técnica (luz normal, 20 aumentos).

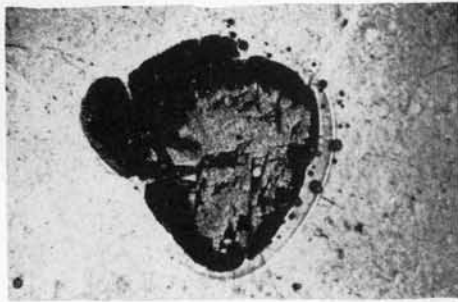
FIG. 6.—Inclusión de distena (luz normal, 20 aumentos).

Se investigaron las materias que formaban la composición sin que en ninguna de ellas se detectaran minerales de este tipo; finalmente fueron hallados en una chatarra de vidrio procedente de otra fábrica, que efectivamente estaba empleando una arena contaminada con distena, para una fabricación menos delicada. Es sorprendente que los cristales resistieran dos fusiones consecutivas sin transformarse apenas, lo que prueba la gran infusibilidad de este mineral en el vidrio.

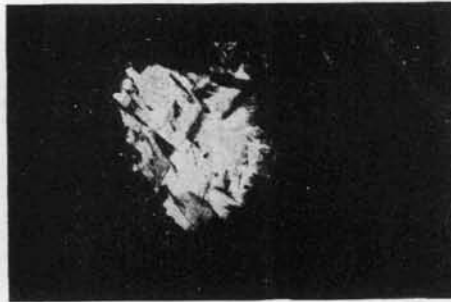
FIG. 7.—Inclusión de distena (luz polarizada, 20 aumentos).

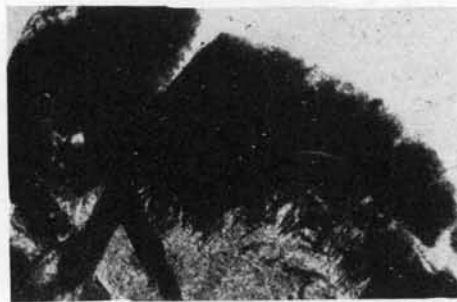
FIG. 8.—Inclusión de distena con una marcada mullitización en sus bordes (luz normal, 60 aumentos).

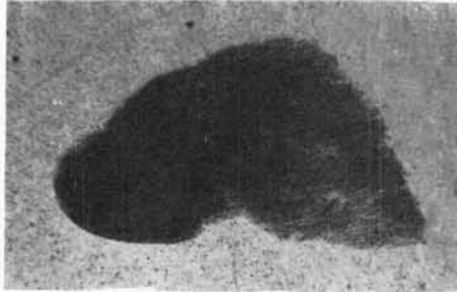
Otras anomalías han sido producidas también por andalucita y silimanita, que asimismo provienen de los minerales pesados que forman parte de las arenas de ciertas regiones. En la figura 9 se ve un grano de silimanita natural que no ha sufrido transformación alguna conservando su estructura fibrosa.

FIG. 9.—Grano de silimanita (luz normal, 20 aumentos).

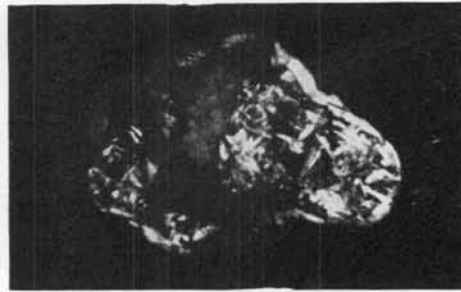
FIG. 10.—Grano de silimanita transformado en el interior del vidrio (luz polarizada, 20 aumentos).

En la fig. 10, por el contrario, se muestra un grano completamente transformado dentro del vidrio y observado entre polaroides cruzados. En las zonas interiores hay cristales de corindón y la periferia está delimitada por nefelina, silicato doble de aluminio y sodio formado al reaccionar el mineral con el vidrio circundante.

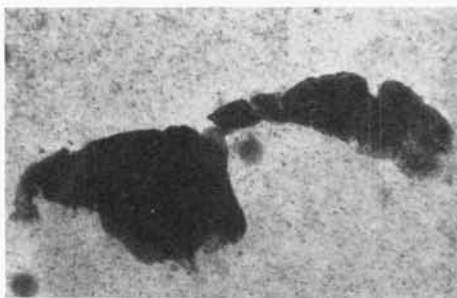
Las inclusiones formadas por aglomerados de cristalitos de corindón con algunos feldespatoides en sus bordes (fig. 11) son también perturbadoras de la calidad del vidrio. En principio se atribuyeron a la alúmina técnica que en pequeñas cantidades se introduce en la composición. Una vez descartado en absoluto dicho producto sintético, se examinaron las nueve materias restantes de la mezcla, descubriéndose en una dolomita minerales de bauxita (figura 12), que ensayados con microfusiones en el laboratorio, reprodujeron el mismo defecto visto en el vidrio.

FIG. 11.—Inclusiones de cristalitos de corindón con feldespatoides en sus bordes (luz normal, 20 aumentos).

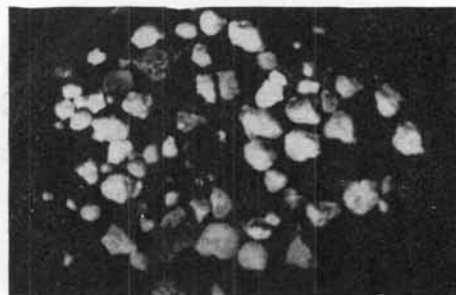
FIG. 12.—Minerales de bauxita presentes en una dolomita (6 aumentos).

La posible presencia de bauxitas y corindón en los yacimientos de dolomita es señalada en algunos textos de mineralogía.

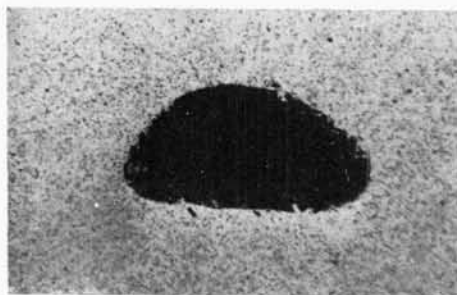
Los minerales de cromita ($\text{FeO} \cdot \text{Cr}_2\text{O}_3$), si bien no con mucha intensidad, se detectan con cierta frecuencia en el vidrio. Normalmente, sólo aparece el esqueleto de los cristales de Cr_2O_3 , habiéndose extraído todo el hierro (figura 14). Este es un defecto engorroso de eliminar, porque, aún bastante tiempo después de introducidos en el horno, salen los cristales sin haber sufrido más que la transformación indicada.

FIG. 14.—Inclusión de Cr_2O_3 , debida a impurificaciones de cromita (luz normal, 45 aumentos).

La cromita puede encontrarse entre los minerales de la arena, aunque en cantidades pequeñas. Hemos estudiado sin embargo un caso en el que, en una arena transportada neumáticamente, se han ido concentrando en algunos puntos del circuito los minerales pesados, entre ellos la cromita y, cuando, por alguna circunstancia, estos minerales han sido arrastrados e incorporados a la composición, han dado lugar a inclusiones en cantidad importante.

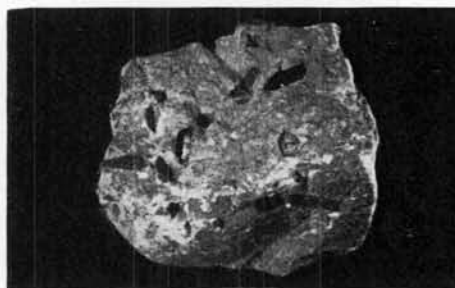
FIG. 15.—Cristales de cuarzo ahumado.

La tendencia actual a emplear granulometrías gruesas en la caliza entraña el peligro de que, como a veces ésta lleva incluidos cristales de cuarzo ahumado (fig. 15), si no son descubiertos antes de la molienda y separadas las partes que los contengan, aquéllos o sus fragmentos irán a parar a la composición causando los correspondientes infundidos. La detección del origen del defecto es particularmente difícil, ya que se presta a confusión con los motivados por la arena.

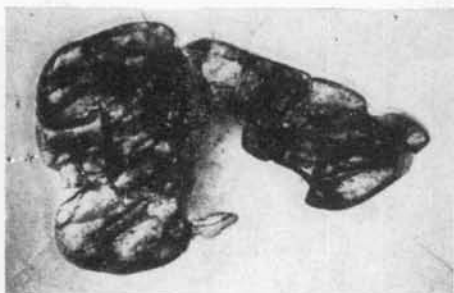
En la bibliografía se hace mención a la posibilidad de que se produzcan en el vidrio infundidos de circón procedentes de materias primas, si existen en tamaños grandes. No han sido observados por nosotros; en cambio, hemos podido identificar, aunque de forma esporádica, algún ejemplar de granate, variedad almandino ($\text{SiO}_4\text{Al}_2\text{Fe}_3$), con bastante nefelina en la periferia, pero conservando en el conjunto su isotropismo (figs. 16 y 17).

FIG. 16.—Granate, variedad almandino, con nefelina en su periferia (luz normal, 45 aumentos).

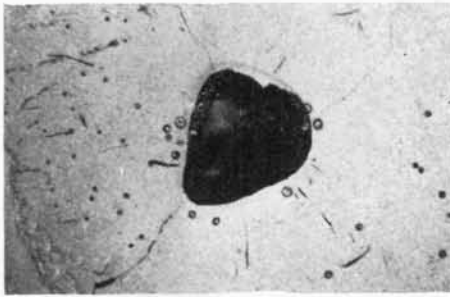
Se produjo en la fabricación un incidente por una invasión de piedras que presentaban las siguientes características. Al estereomicroscopio aparecían granos bien diferenciados, con los bordes redondeados y color azul, observándose también algunas zonas marrones e inclusiones carbonosas. Estudiados en lámina delgada con luz transparente, mostraban índice de refracción elevado, birrefringencia moderada y extinción paralela, viéndose también en algunos casos formación de feldespatoïdes en los bordes y algo de pleocroísmo (figura 18). Daban asimismo origen a fuertes tensiones a su alrededor, produciéndose petaduras y las consiguientes roturas (fig. 19).

FIG. 18.—Grano de corindón con formación de feldespatoïdes en sus bordes (luz normal, 20 aumentos).

La contaminación procedía de un sulfato sódico, resultado en principio desconcertante porque esta materia, muy pura, se obtenía a partir de la thenardita (SO_4Na_2) y llegaba a fábrica en sacos precintados.

Hubo que visitar los yacimientos de dicho mineral y la instalación de purificación del sulfato, encontrándose el corindón en los evaporadores Ketsner, en los que este material había sido empleado como abrasivo en lugar de chorro de arena, antes de aplicar la pintura plástica de revestimiento.

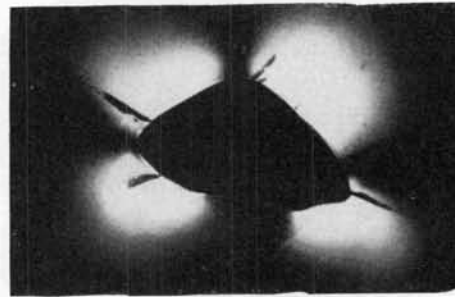
FIG. 19.—Grano de corindón con fuertes tensiones a su alrededor (luz polarizada, 20 aumentos).

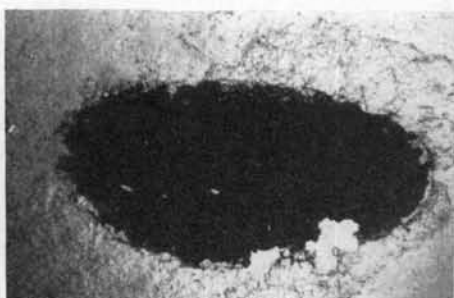
Esta dio lugar a un defecto originado por piedras que se identificaban como un material silico-aluminoso de 40-42 % de Al_2O_3 , constituido por mullita

FIG. 20.—Inclusión de mullita microcristalina con formaciones secundarias de corindón y nefelina (luz normal, 45 aumentos).

Después de un largo y meticuloso control de éstas, se consiguió descubrir trozos de caolín entre la dolomita y, siguiendo el itinerario de su transporte a la fábrica, se comprobó que, sobre el muelle donde estuvo descargada, había sido depositado anteriormente un cargamento de caolín. Sucedió, por lo tanto, que los trozos del material arcilloso eran molidos juntamente con la dolomita en el taller de composición y, una vez en el horno, se convertían en chamota, con la consiguiente transformación en micromullita, es decir, en un refractario sílico-aluminoso de la riqueza correspondiente al 40 % de Al_2O_3 .

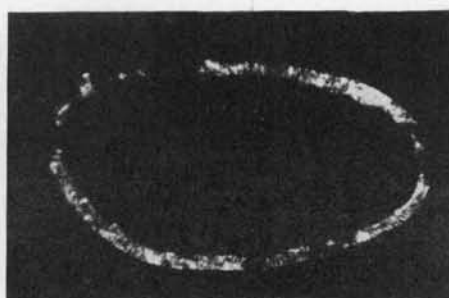
FIG. 21.—Inclusión de mullita microcristalina con formaciones secundarias de corindón y nefelina (luz normal, 20 aumentos).

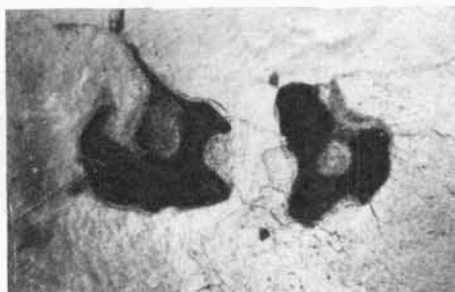
Concretamente, una bauxita que contaminaba un sulfato sódico, por haber sido molidos ambos en el mismo molino, fue detectada de esta manera, ya que, al existir una unión íntima entre ambas materias, se favorecía la formación del feldespatoide mencionado (figs. 22 y 23). Hay que advertir, sin embargo, que, en condiciones muy particulares, estas cristalizaciones pueden formarse también sobre un refractario aluminoso.

FIG. 22.—Inclusión con noseana en la periferia (luz normal, 20 aumentos).

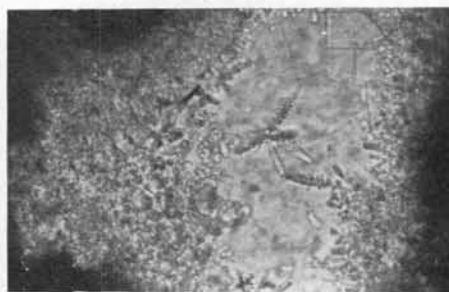
FIG. 23.—Detalle de la noseana de la figura anterior (luz normal, 200 aumentos).

La especie noseana fue identificada, por primera vez en inclusiones del vidrio, por Nina Köppen (6). Características de estos cristales son el pertenecer al sistema cúbico y el poseer un índice de refracción bajo, menor que el del vidrio. El examen ha dado $1,487 < n < 1,500$. Para la noseana natural es $n = 1,495$. El índice es, por lo tanto, muy próximo al de la cristobalita (1,484-1,487), diferenciándose de ésta porque la birrefringencia es nula, mientras que en la cristobalita, aunque débil, existe.
