## Caracterización de la Fábrica de Ladrillo del Palacio del Infante Don Luis, Boadilla del Monte, Madrid

R. FORT<sup>1</sup>, M. ALVAREZ DE BUERGO<sup>1</sup>, M.C. LÓPEZ DE AZCONA<sup>1</sup>, F. MINGARRO<sup>1</sup>, M.J. VARAS<sup>1</sup>, J. SORIANO<sup>2</sup>

### Characterization of the brickwork from palace "Infante Don Luis", Boadilla del Monte, Madrid.

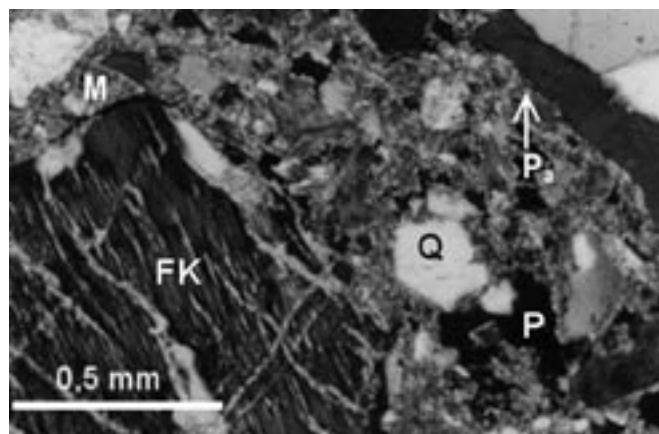
La paragénesis mineral de los ladrillos originales (Fig. 2) está constituida por cuarzo-microclina-albita-ilita-calcita-biotita-moscovita, con mínimas cantidades de wollastonita (ciclowollastonita o pseudowollastonita), gehlenita, diopsido y cal-. Esta mineralogía indica temperaturas de cocción próximas entre 750-850° C (4) (5) (6), mayores en el exterior e inferiores en el interior. La baja temperatura y probablemente el poco tiempo de cochura provoca un grado de vitrificación/sinterización bajo, y lógicamente la mayor alterabilidad de las piezas. Su color rojo, por la presencia de óxidos de hierro (hematites), apunta hacia condiciones oxidantes en el horno. El mayor deterioro del núcleo del ladrillo debe atribuirse a una cochura heterogénea e insuficiente, quedando gran parte de los minerales arcillosos (ilita) sin transformar. Se aprecia un proceso de cementación mediante carbonatos, aunque muchos de los granos minerales terminan desprendiéndose de la masa por falta de sujeción (arenización), aumentando la porosidad, la entrada y circulación de agua al interior, y por tanto su alterabilidad. En una de las muestras de ladrillo original se ha detectado la presencia de halita.

Fig. 2. Ladrillo original al microscopio petrográfico. FK=feldespato potásico; Q=cuarzo; P=poro; P<sub>a</sub>=pella arcillosa; M=matriz arcillosa con muy escasa vitrificación.

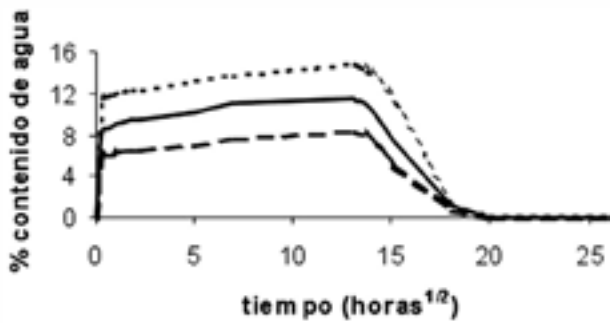
Los valores obtenidos para diferentes propiedades petrofísicas determinadas, se recogen en la Tabla I; en la figura 3 se ha representado la cinética de sorción y de desorción de agua de las piezas cerámicas. Los ladrillos absorben el agua muy rápidamente; el trazado de la curva, ascendente y vertical en el primer momento, y luego más horizontal y tendida hasta su estabilización, se debe a que el agua inicialmente rellena los poros más grandes, mientras que en una segunda etapa, los poros grandes están completamente saturados y el agua rellena los poros más finos (7). Durante la desorción, los ladrillos pierden el agua más lentamente en comparación a cómo la absorben: primero se evapora lentamente el agua de los poros mayores, y luego, la contenida en los poros más finos. Pero el total del agua absorbida se evapora en 5 horas, lo que hace que este material sea sensible a los ciclos de humedad-sequedad.

Fig. 3. Curva de sorción-desorción de agua de los ladrillos. Línea de puntos: ladrillo original; línea de trazos: ladrillo de restauración antiguo; línea continua: ladrillo de restauración moderno.

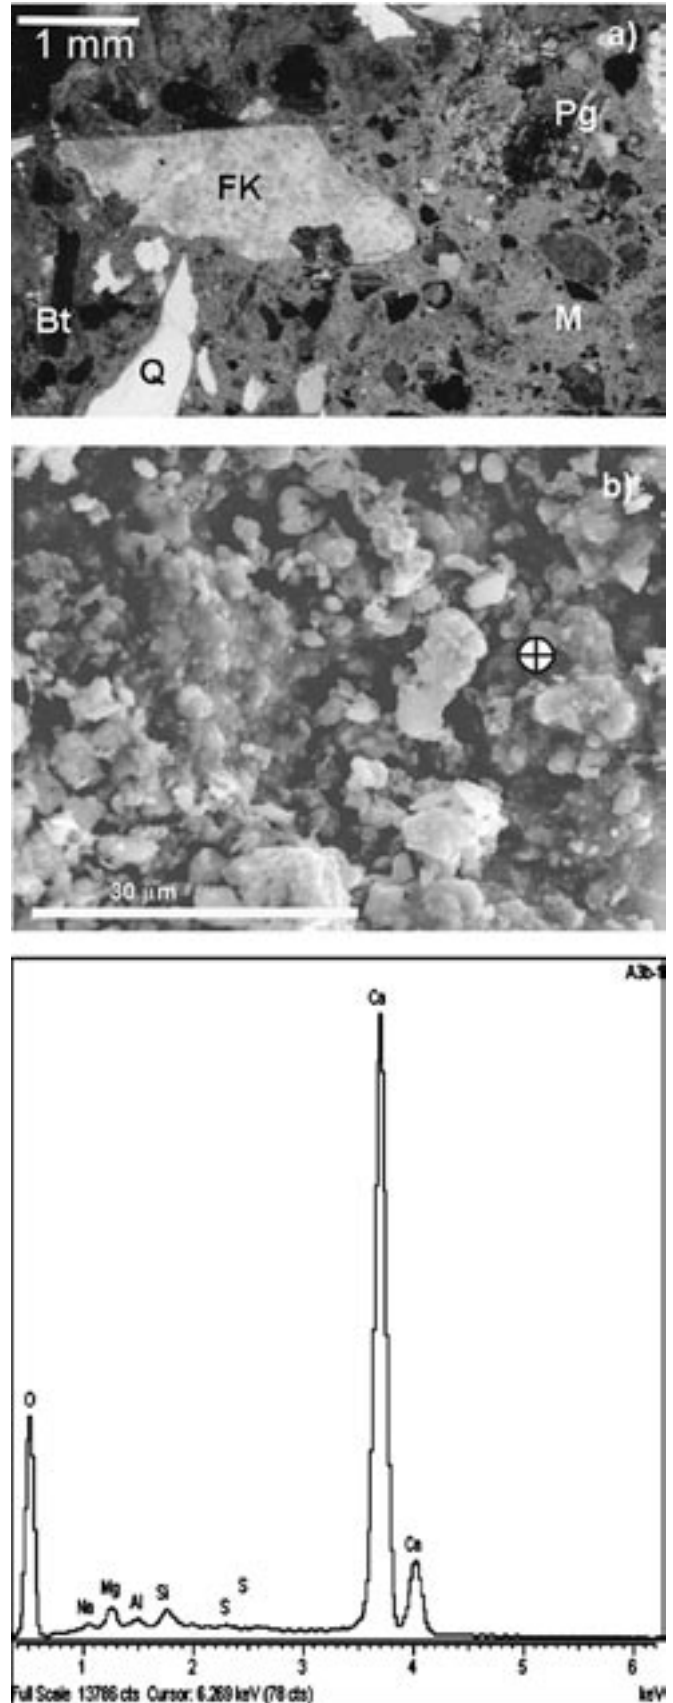
Fig. 4. Mortero de cal. a) Imagen al microscopio petrográfico: Q=cuarzo; FK=feldespato potásico; Bt=biotita; Pg=plagioclasa; M=matriz carbonatada. b) Imagen al microscopio electrónico de barrido. c) Microanálisis de energías dispersivas de rayos X (EDX) del punto señalado en la Fig. 4b.

petrográfica muestra una masa microcristalina sin morfología definida y que aparece en una proporción de 1 a 2 respecto al árido. El tamaño de los áridos a los que rodea es algo superior a 1 mm. El MEB revela un aglomerante formado por morfologías grumosas recubiertas por una película uniforme y los análisis mediante EDX (Fig. 4) corroboran su composición rica en Ca, indicando además un cierto contenido en Mg, lo que apunta a la utilización para la fabricación de esta cal de una materia prima a base de caliza ligeramente magnesiana.

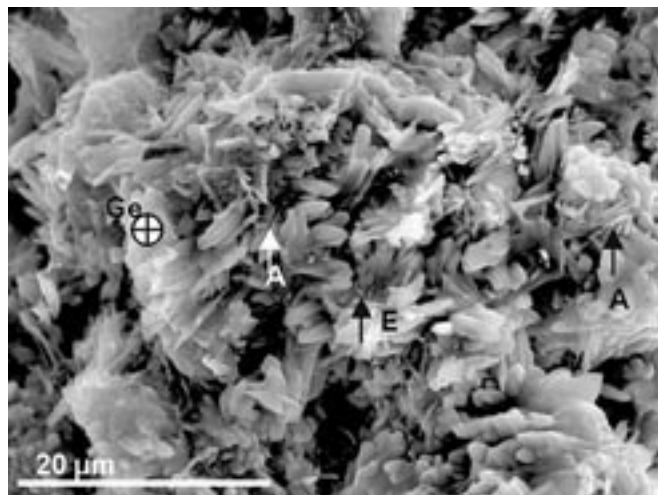
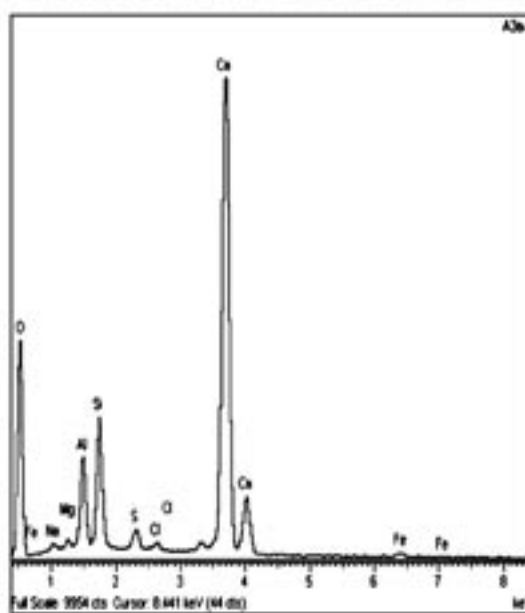
En los morteros de restauración el aglomerante utilizado es el cemento. Desde el punto de vista petrográfico, no se pueden diferenciar ambos aglomerantes, pues el cemento también se presenta como una masa microcristalina sin morfología aparente, que envuelve, en este caso a un árido más fino (0.5-1 mm) y en mayor proporción que el aglomerante (pasta:árido=1:2 a 1:4). La DRX de estos morteros también es similar a la DRX de los morteros antiguos, pues además de aparecer los mismos silicatos (árido), también aparece la calcita, producto en ambos casos de la carbonatación de los aglomerantes. La distinción entre cementos y cal es difícil de establecer con ambas técnicas. En la DRX sólo sería posible esta separación mediante el estudio del intervalo 30-37° (2.97-2.42 Å). En este intervalo aparecen los silicatos cálcicos (alita 32.1Å, 32.5 Å, 34.3 Å; belita 32.1 Å, 32.5 Å, 34.3 Å, 36.7 Å; gehlenita 31.28 Å, 32.8 Å, 35.38 Å, 36.8 Å y rankinita-kilchoanita 30.74 Å, 31.02 Å, 32.9 Å, 33.54 Å), que es la mineralogía representativa de los cementos, aunque en muchos casos puede verse solapada por los feldespatos (32.26 Å, 32.40 Å, 34,4 Å), si estos aparecen en gran cantidad como componente de los áridos. En estos casos, se hacen necesarias las observaciones mediante el MEB y los análisis de EDX para constatar la presencia de los cementos en estos morteros de restauración. A diferencia de la cal, los cementos cuentan con formas cristalinas que definen su mineralogía. Aparecen morfologías fibrosas y aciculares con una composición rica en Ca, Si y Al (Fig. 5), característico todo ello de los silicatos cálcicos, principalmente alita, de un cemento.

Además, la presencia de azufre (S) como elemento contaminante, tanto en los morteros de cal como en los de cementos, definen dos minerales: el yeso (flechas de sulfato cálcico) que aparece en los dos aglomerantes, y la ettringita (bastones de sulfato de Ca y Al; Fig. 5), que sólo aparece en los cementos y como tal también es base de separación entre ambos aglomerantes. Mientras que el yeso puede detectarse perfectamente mediante la DRX y el MEB-EDX, la ettringita se detecta con el MEB-EDX.

Fig. 5. Aspecto al MEB del mortero de cemento, con su correspondiente análisis EDX señalado con un punto. En general, dominan las formas aciculares y fibrosas de la alita 8A); Ge= gehlenita; E= ettringita.
